## **POROČILO O TERMOGRAFSKEM PREGLEDU STAVBE**

***Pravna fakulteta Univerza v Ljubljani***

**Pravno fakulteto Univerza v Ljubljani**

februar 2018

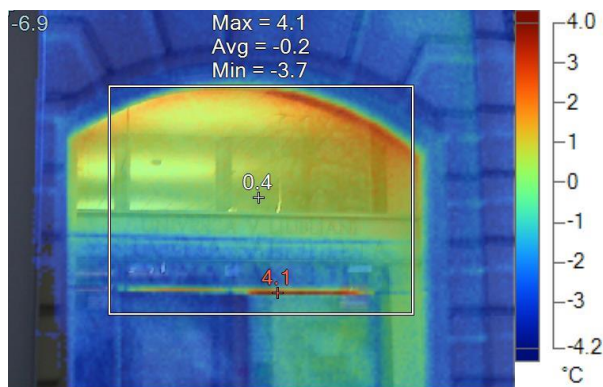
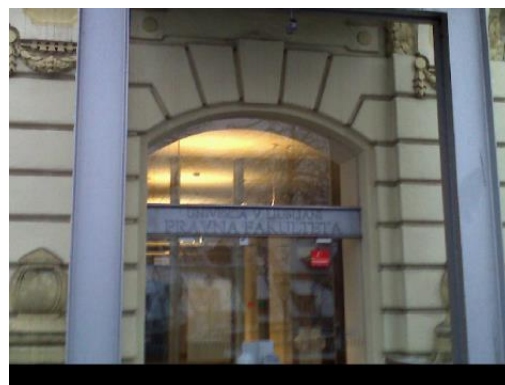
IR002937.IS2

Na termogramu vidimo zgornji del glavnih vhodnih vrat na starejšem delu stavbe – severna fasada. Vidimo lahko večje toplotne izgube na stiku med zasteklitvijo in zidno konstrukcijo.

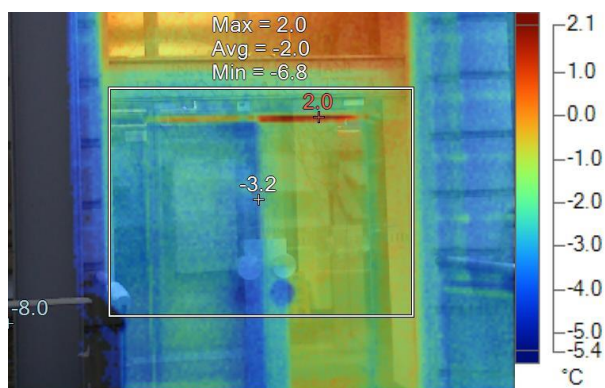
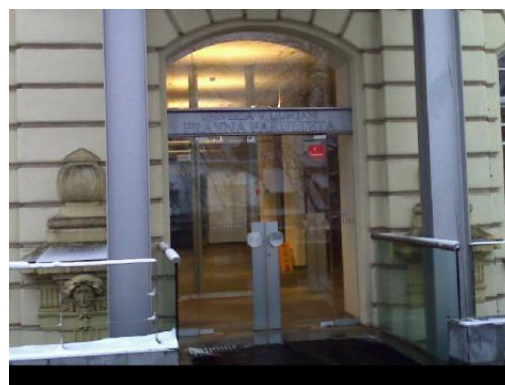
IR002940.IS2

Na termogramu vidimo spodnji del glavnih vhodnih vrat na starejšem delu stavbe – severna fasada. Vidimo lahko višje površinske temperature na zasteklitvi, zaradi slabega tesnjenja prepri. V kolikor znotraj objekta ne bi bilo vetrolova, bi bile te temperature še večje, posledično pa tudi toplotne izgube.

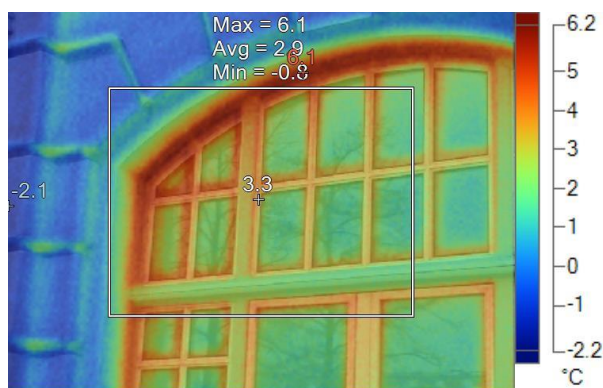
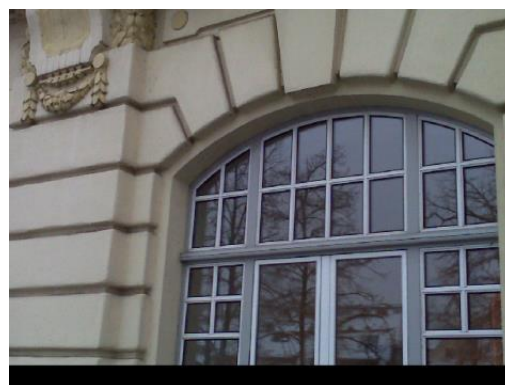
IR002943.IS2

Posnetek je od bližje prikazano aluminijasto okno na starejšem delu stavbe – v pritličju – severna fasada. Višje površinske temperature so vidne na okenskih okvirjih in na špaletah okenske odprtine, kipa pa verjetno niso toplotne izolirane.

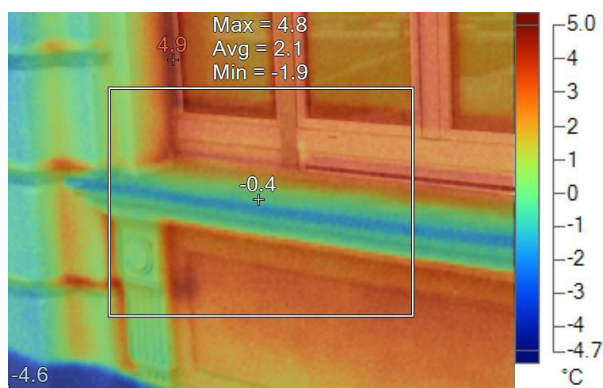
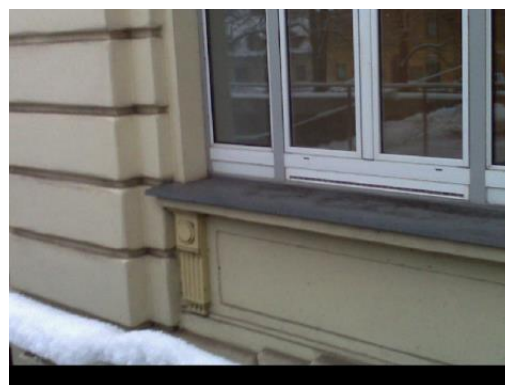
IR002944.IS2

Iz zgornjega posnetka lahko vidimo višje površinske temperature na okenskem parapetu. Višje temperature so verjetno posledica tanjše zidne konstrukcije na območju parapeta in lokacije radiatorja na notranji strani, ki so montirani pod okni.

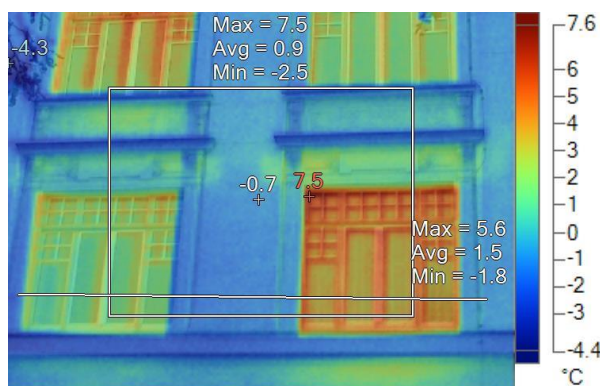
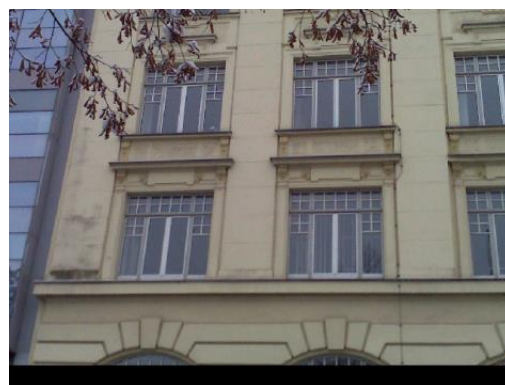
IR002948.IS2

Posnetek prikazuje razliko površinskih temperatur dveh sosednjih oken v 1. nadstropju starejšega dela stavbe, na severni fasadi. Razlika med površinskimi temperaturami levega in desnega okna bi lahko nastala zaradi različni izolativnosti zasteklitve ali različnih notranjih temperatur v prostoru.

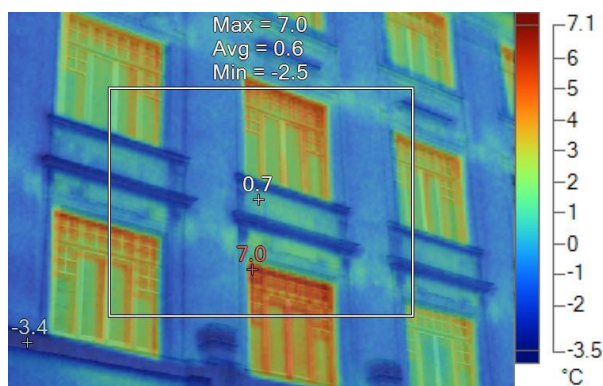
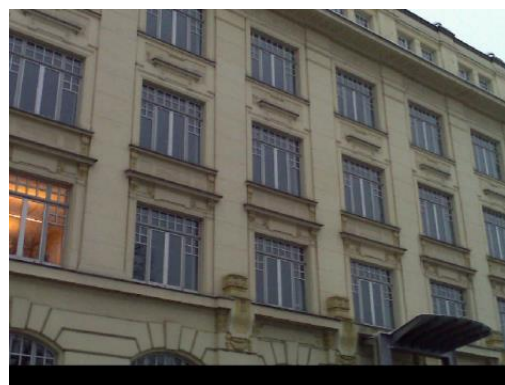
IR002950.IS2

Posnetek prikazuje del severne fasade v nadstropjih. Iz termograma lahko vidimo večje površinske temperature nad okni, na mestih preklad-okenskih nosilcev in okenskih profilih.

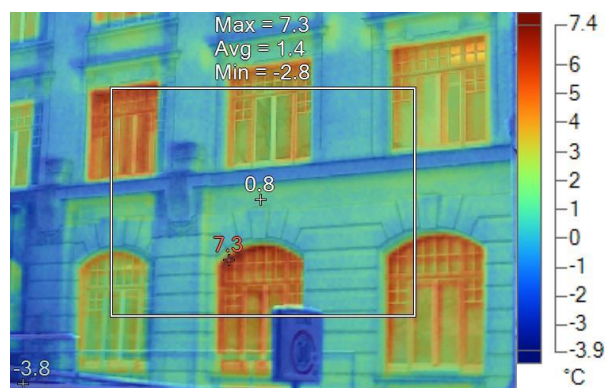
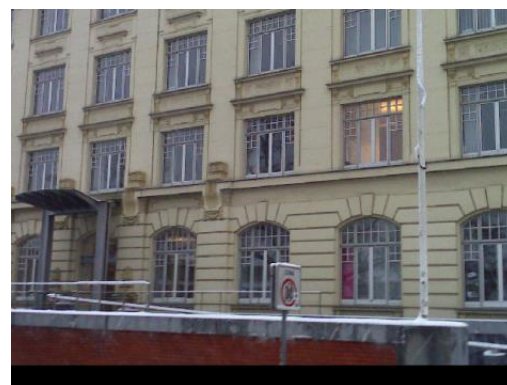
IR002952.IS2

Tudi na tem posnetku so vidne razlike med površinskimi temperaturami enake stavbnega pohištva, ki je bilo vgrajeno leta 2000, v sklopu celovite prenove stavbe.

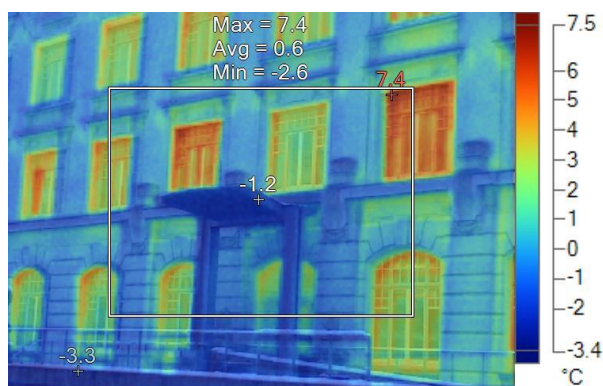
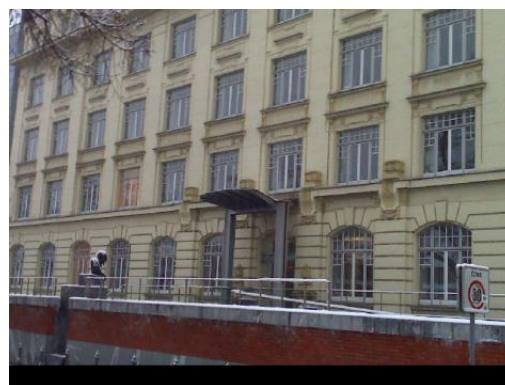
IR002953.IS2

Posnetek prikazuje večji del severne fasade stavbe. Višje površinske temperature in posledični transmisijske toplotne izgube so vidne na površinah stavbnega pohišstva in na mesti fasade, kjer se nahajajo okenske preklade, parapeti in medetažne konstrukcije.

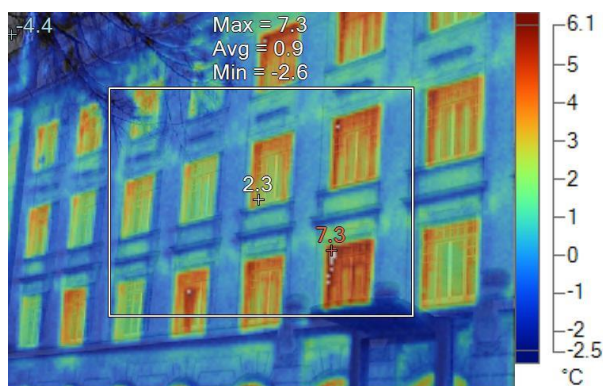
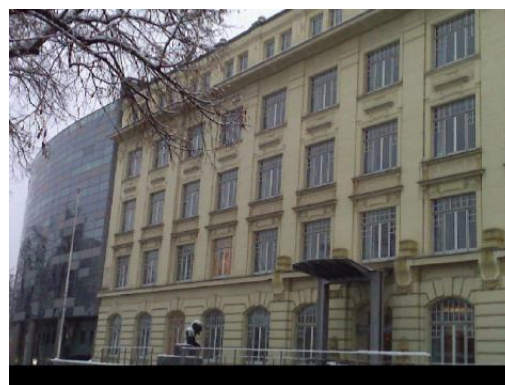
IR002954.IS2

Posnetek prikazuje večji del severne fasade stavbe. Višje površinske temperature in posledični transmisijske toplotne izgube so vidne na površinah stavbnega pohištva in na mesti fasade, kjer se nahajajo okenske preklade, parapeti in medetažne konstrukcije.

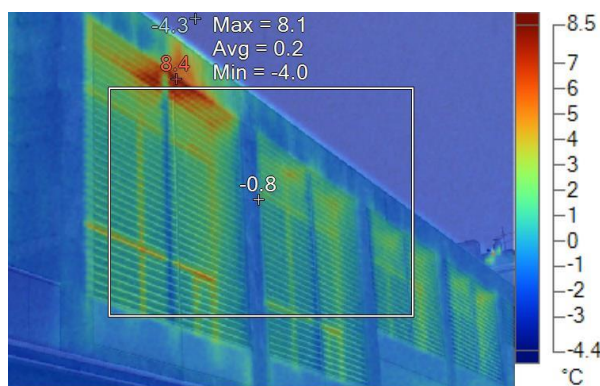
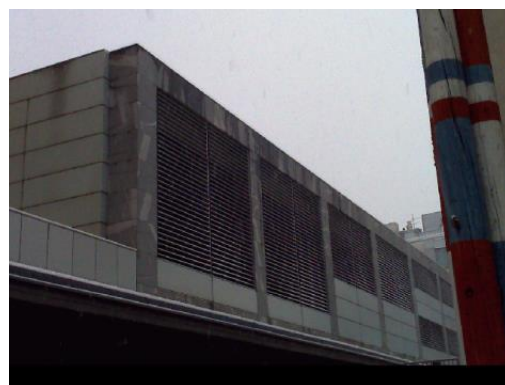
IR002962.IS2

Iz posnetka lahko vidimo povišane površinske temperature na gornji špaleti okna na južni fasadi novejšega dele stavbe. Okno oz. prostor se nahaja v 1. nadstropju nad glavnim zunanjim vhodom v novejši del stavbe. Večje površinske temperature bi lahko bile posledica prezračevanja oz. odpiranja okna.

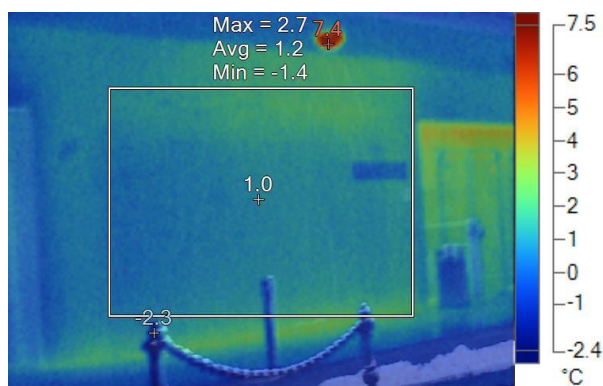
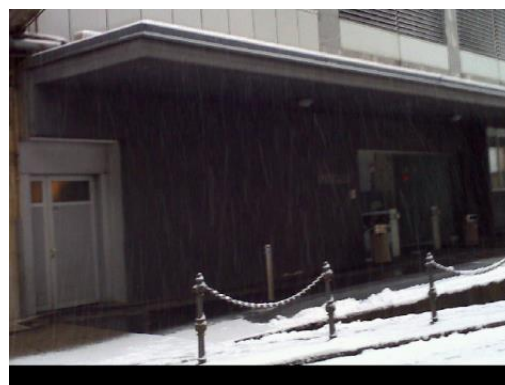
IR002963.IS2

Posnetek prikazuje kontaktno tankoslojno fasado na južni fasadi novejšega dela stavbe. Večjih temperaturnih anomalij na površini fasade ni bilo zagnanih.

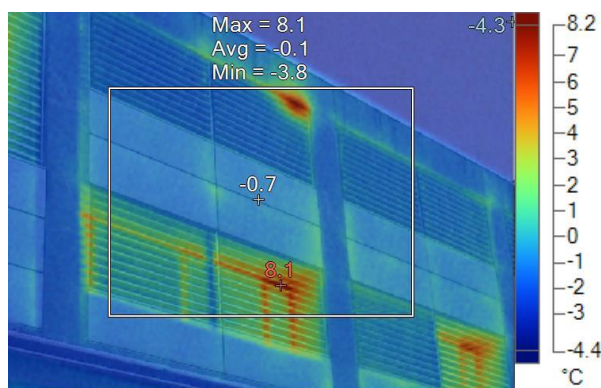
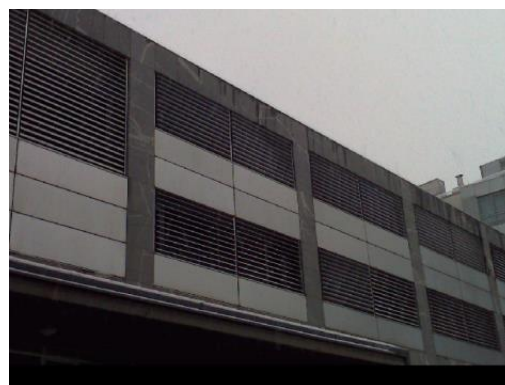
IR002969.IS2

Termogram prikazuje večjo površino južne fasade s stavbnim pohištvo na novjšem delu stavbe. Iz termograma lahko vidimo kar nekaj površinskih temperaturnih anomalij, predvsem okoli okenskih okvirjev, ki se lahko odpirajo oz. preko katerih je omogočeno naravno prezračevanje prostorov.

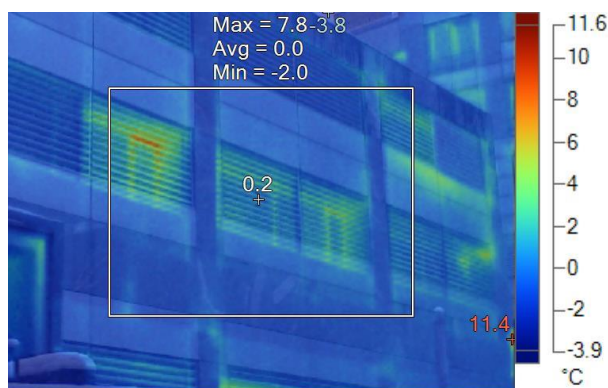
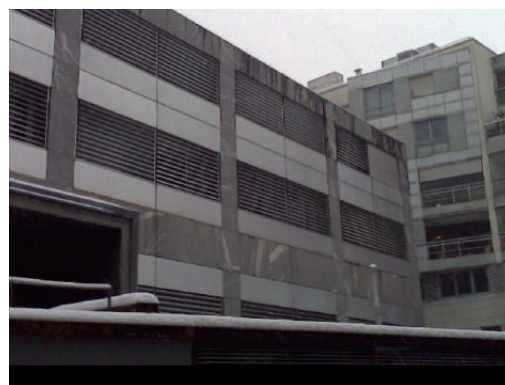
IR002970.IS2

Termogram ponovno prikazuje južno fasado novejšega dela, in sicer vogal z vzhodno fasado. Na tem delu južne fasade so vidne manjše površinske temperature in posledično zdu manjše toplotne izgube.

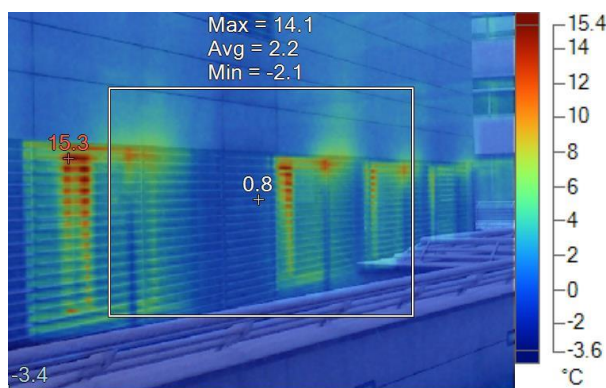
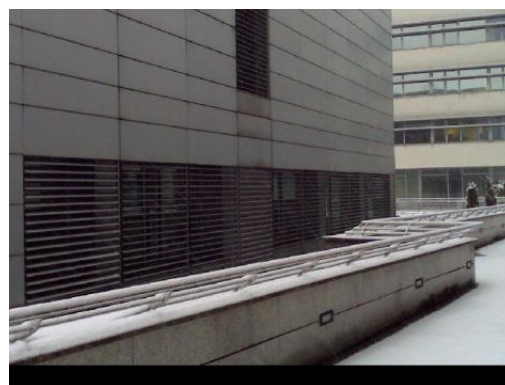
IR002979.IS2

Termogram prikazuje fasado in stavbno pohištvo na vzhodnem delu novejšega dela stavbe. Na notranji strani objekta se nahajajo prostori knjižnice. Iz termograma lahko vidimo višje površinske temperature predvsem na delih kjer so bila v času pregleda odprta okna, zaradi naravnega prezračevanja prostora. Knjižnica oz. prostor na posnetku, ki se je naravno prezračeval ima vgrajeno mehansko prezračevanje z rekuperacijo, zato predlagamo, da se prostor prezračuje mehansko, saj je ta način energijsko učinkovitejši pri tem pa so manjše tudi ventilacijske oz. prezračevalne izgube.

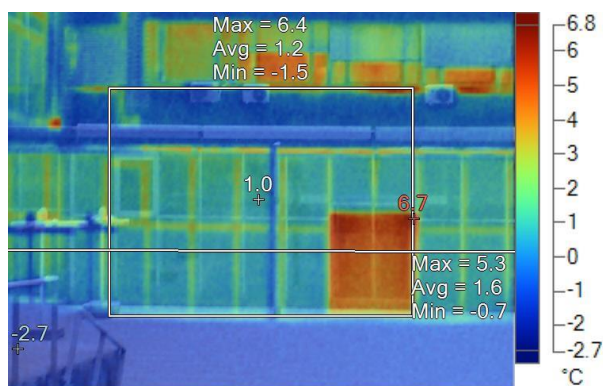
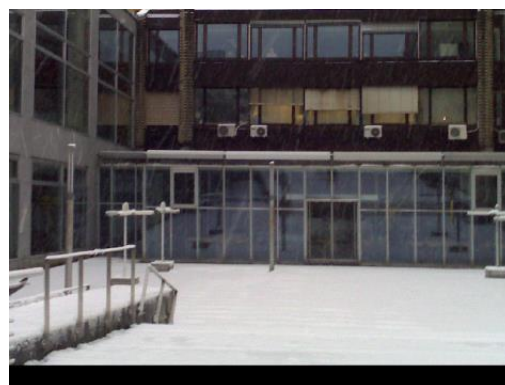
IR003013.IS2

Naj višje površinske temperature so vidne na zasteklitvi drsnih vrat zimskega vrta oz. jedilnice. Okna oz. fasadna strukturna zasteklitev je zastekljena z izolacijskim dvoslojnim steklom, med tem ko so vrata zastekljena z enoslojnim steklom.

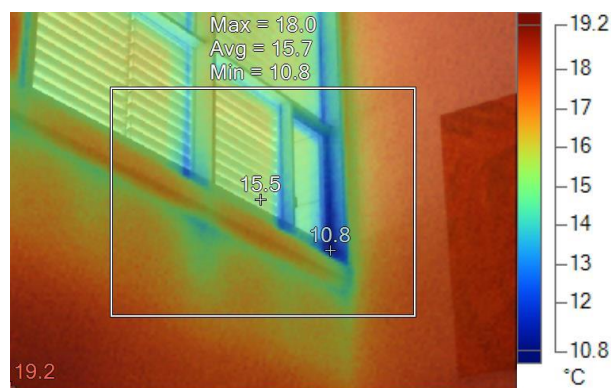
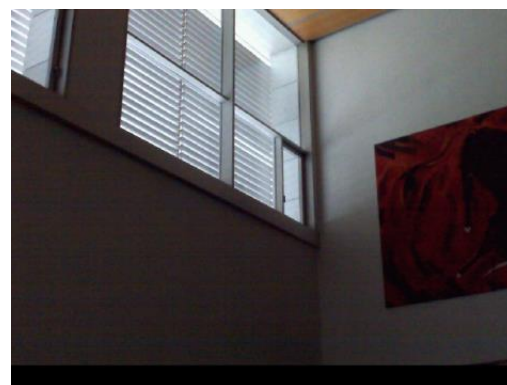
IR003049.IS2

Posnetek prikazuje notranje površinske temperature na oknu in zunanjem zidu prostora avle novejšega dela stavbe.

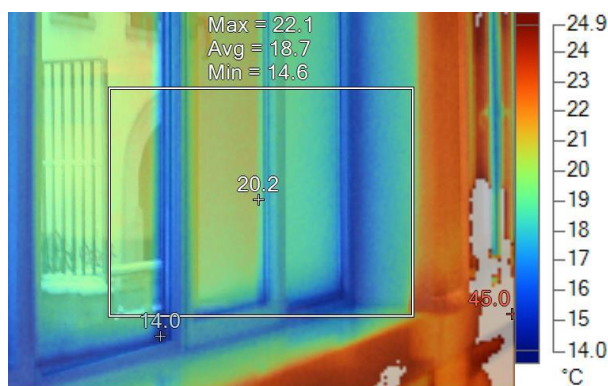
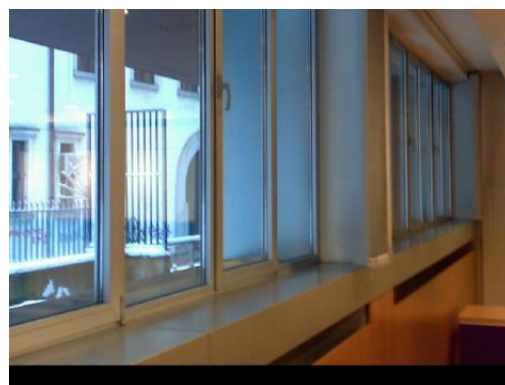
IR003056.IS2

Termogram prikazuje notranje površinske temperature oken in špalet v prostoru predavalnice 1. V območju belih lis zanaša površinska temperatura nad 25 °C, ki pa je posledica konvekcijskega prehajanja toplote iz radiatorjev, ki so postavljeni podokenske niše, ki so zaprte z leseno oblogo.

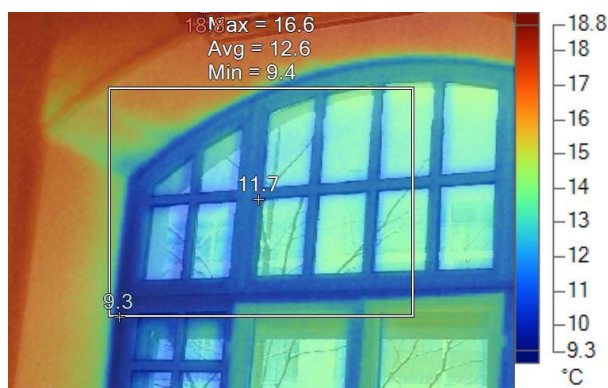
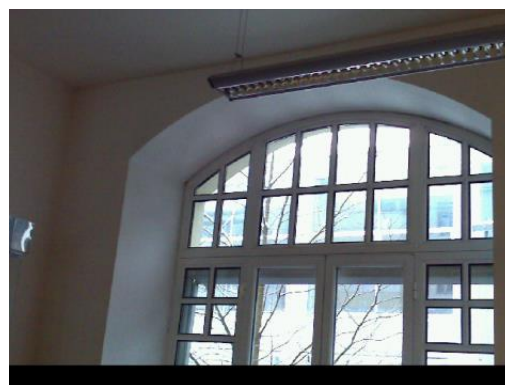
IR003058.IS2

Na termogramu je prikazano okno v pritličju iz notranje strani. Najnižje površinske temperature so vidne na aluminijastem stavbnem pohištvi, ki tudi predstavlja najmanjšo izolativnost materialov na posnetku.

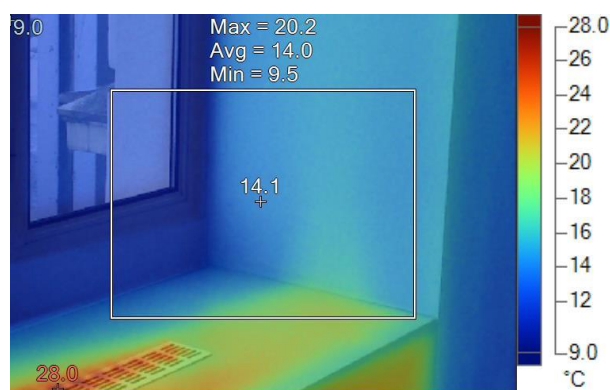
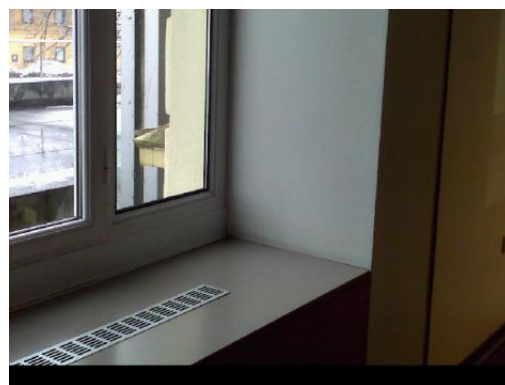
IR003068.IS2

Termogram prikazuje površinske temperature notranjih površin oz. špalet okoli okna. Višjih površinskih temperatur, ki bi nakazovale na toplotne izgube ni opaziti, kar je posledica tudi namestitve toplotne izolacije iz notranje strani v letu 2000.

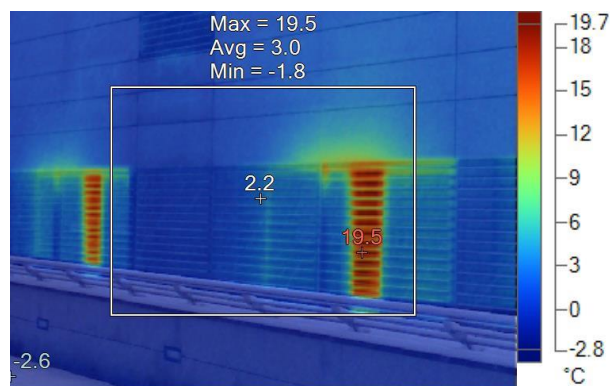
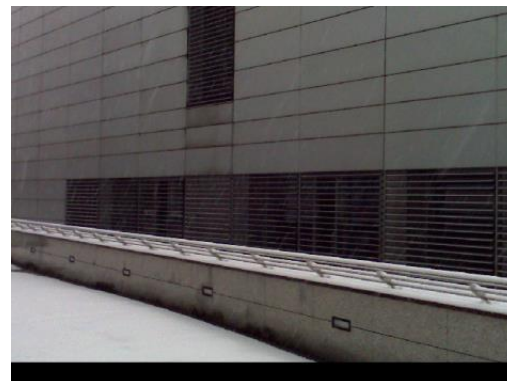
IR003001.IS2 – Odprta okna
